## **Préfecture de la Savoie**

**Granier**

# **Révision du Plan de Prévention des Risques naturels prévisibles**

## **1 - Note de présentation**

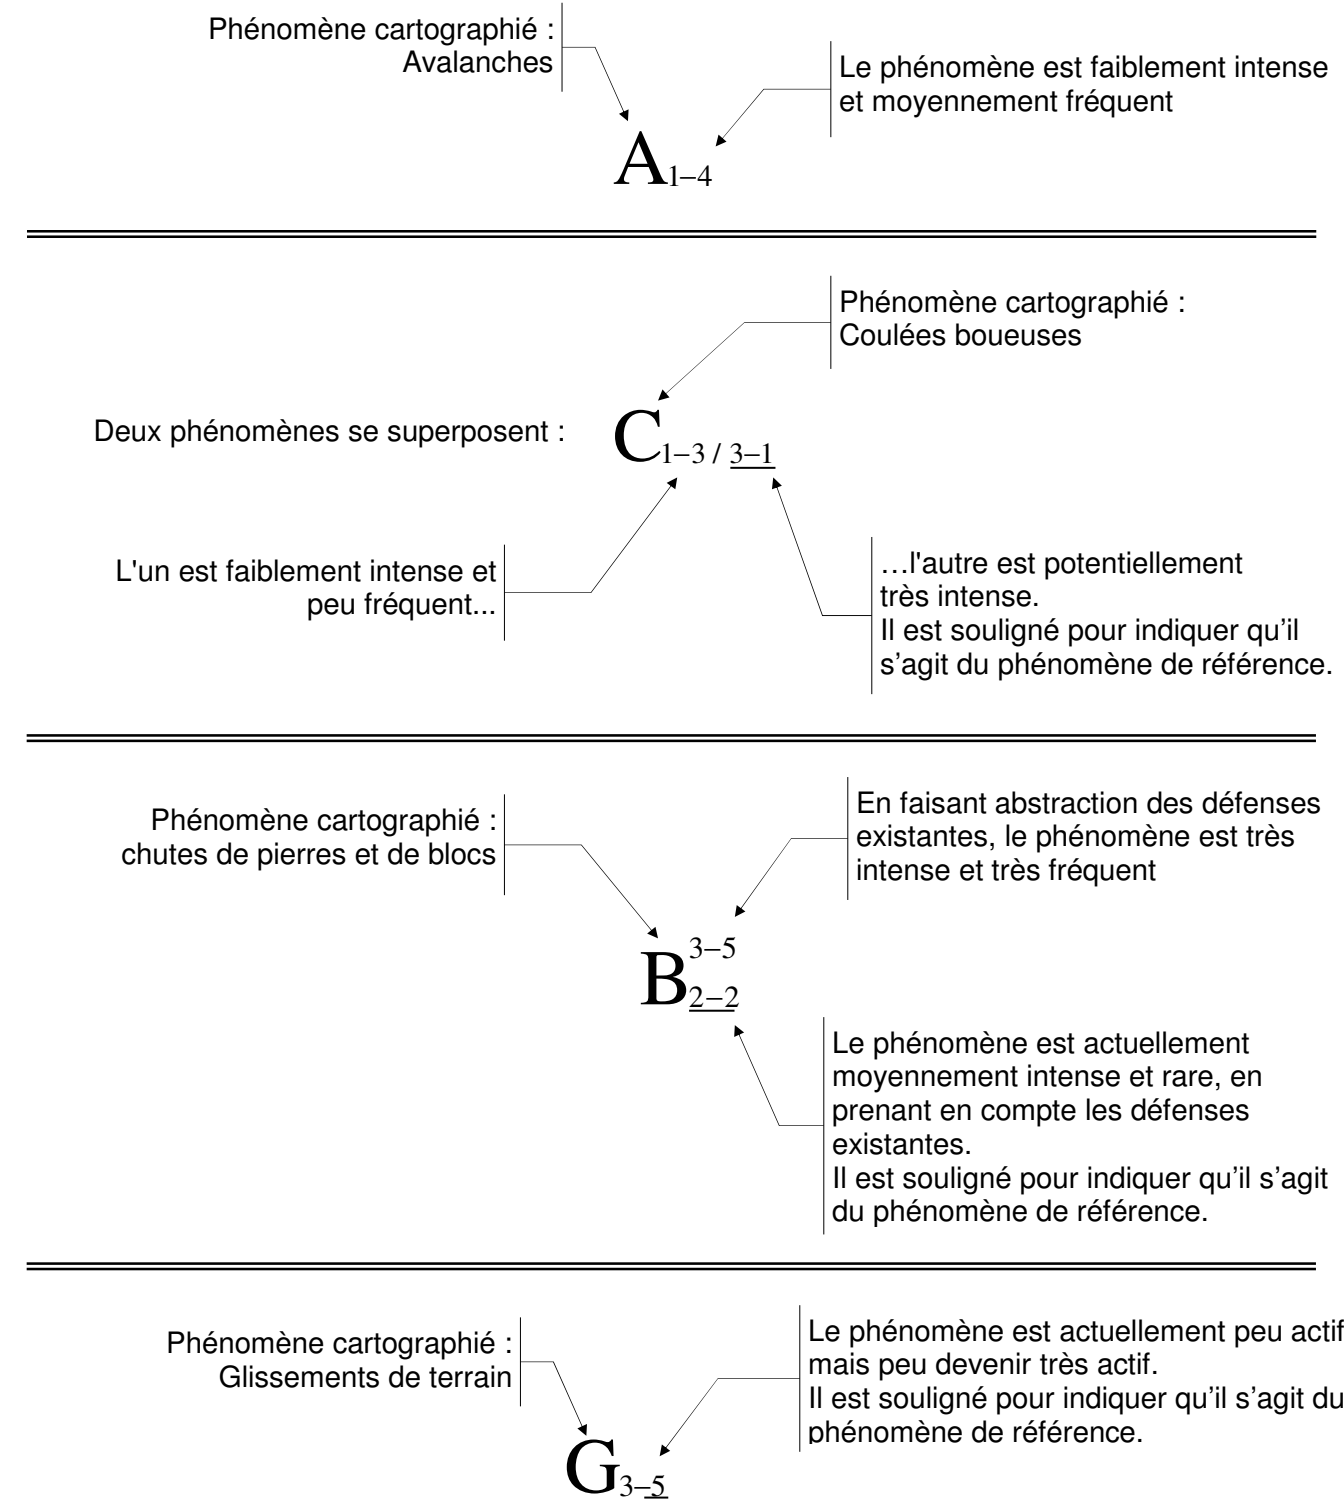
Avertissement : sur une même classe de pondération, absolue ou instantanée, peuvent cohabiter plusieurs références chiffrées, indiquant par là que sur un même site coexistent des phénomènes de même nature mais d'intensité différente.

Exemples :

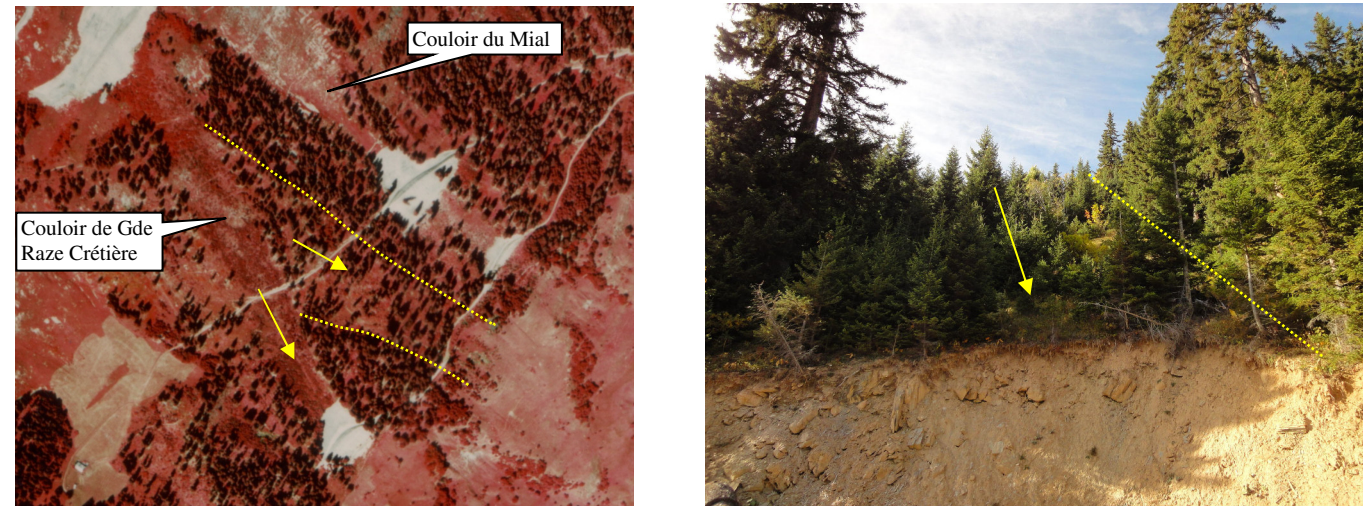
Fig.1 et 2 : traces du passage de l'avalanche de 1981 en forêt communale, sur photo aérienne IFN de 1982 et sur site en 2010.

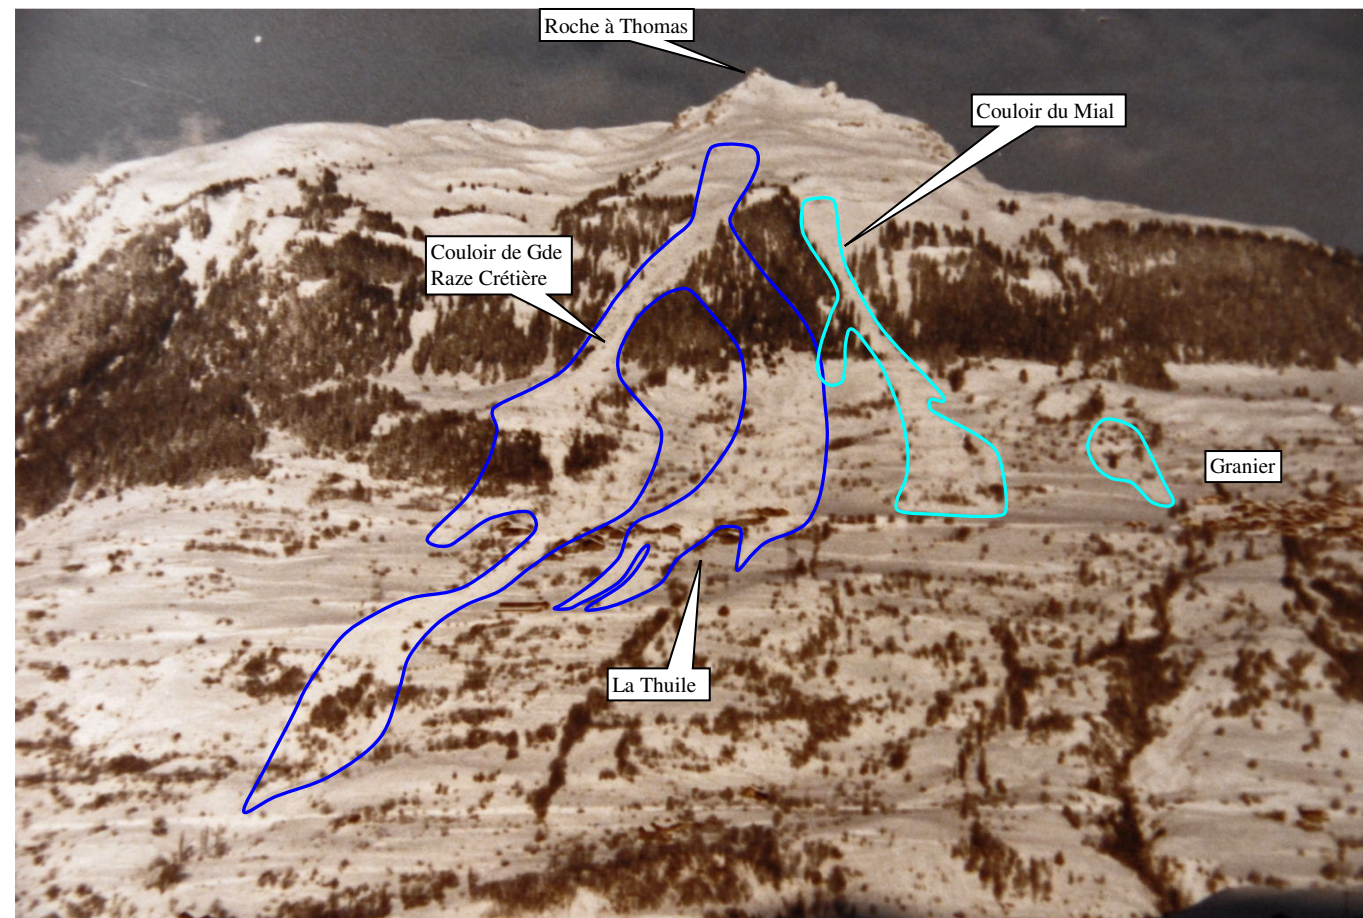
Fig. 3 : report des limites visibles des avalanches du 20/01/81 entre La Thuile et Granier, sur photo de versant prise le lendemain.

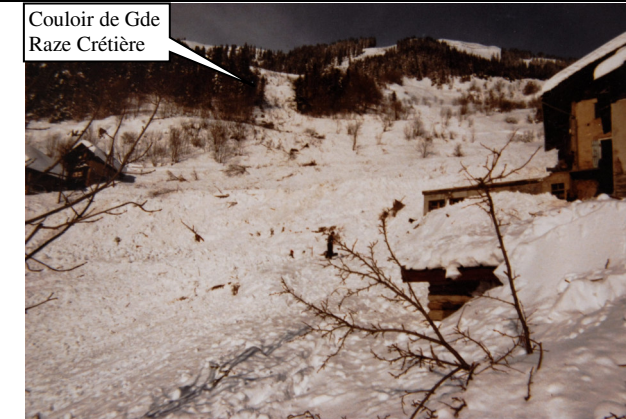
Fig.4 et 5 : passage de l'avalanche au niveau des garages (branche occidentale) (photos Oggeri gendarmerie).

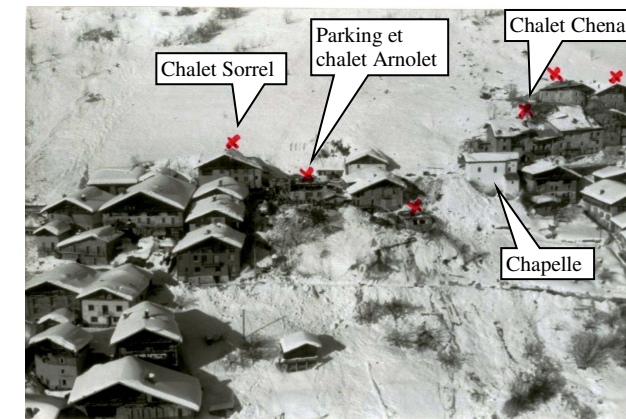
Fig.6 : chalets endommagés par la branche orientale dans le centre de La Thuile (photo hélico de la gendarmerie du 24/01/81).

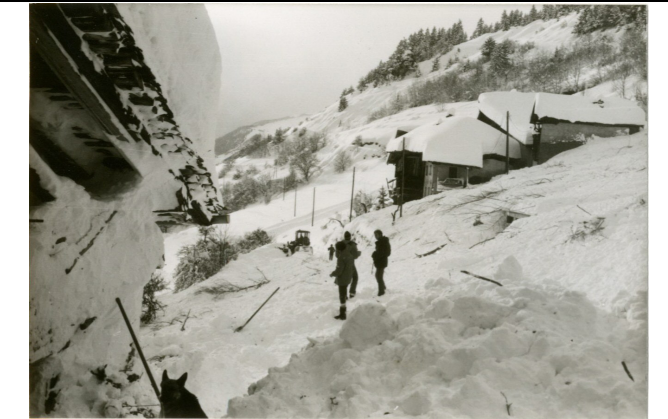
Fig. 7 : chalet de Joseph Chenal détruit en partie est de La Thuile. Il ne reste que 2 poutres latérales en place, sur la gauche de la photo (photo de R. Oggeri du 21/01/81).

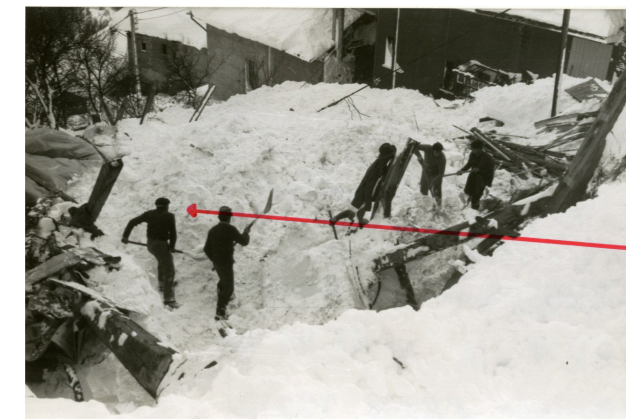
Fig.8 et 9 : emplacement du chalet Arnolet détruit (branche orientale) (photos Oggeri gendarmerie).

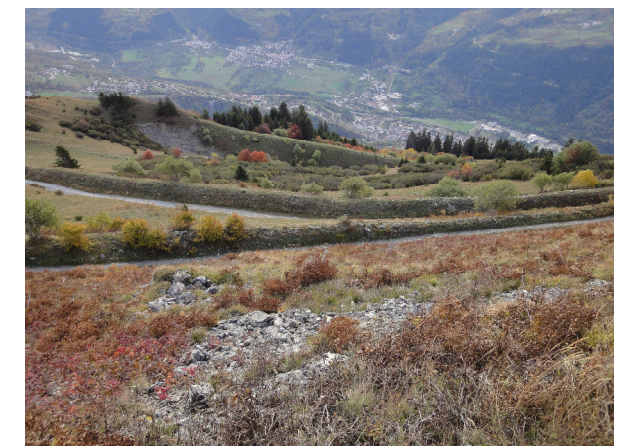
Fig.10 : les banquettes larges en zone de départ

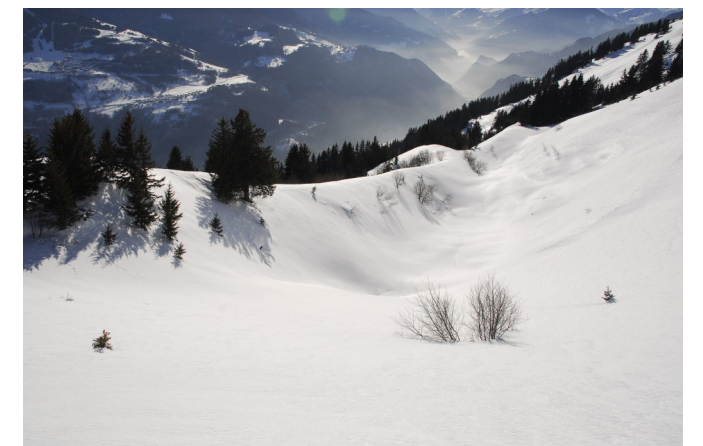
Fig. 11 : la grande digue avec 1,5 m de neige (janvier 2012)

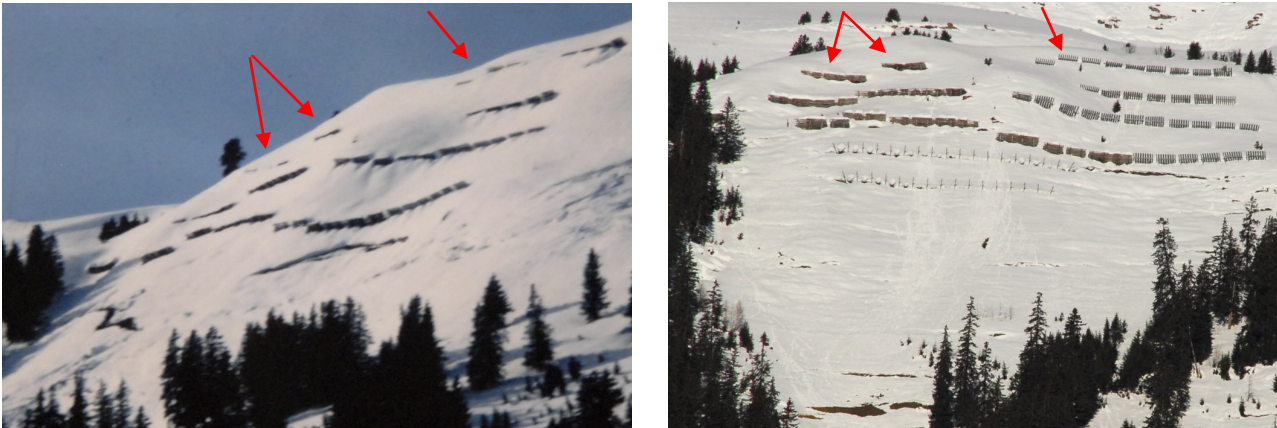
Fig.12 et 13 : les écrans paravalanches du Mial à la fin des années 70 et en janvier 2012 (noter la surcharge des lignes amont).

- 2, 3 et 4) Moyenne pour les écrans paravalanches. Les ouvrages sont en bon état (cf. rapport RTM de 2005 ; claies renouvelées en 2010). Ils sont correctement répartis et espacés sur la zone de départ mais des décrochements importants peuvent encore avoir lieu en bordure ou sous les filets. Il n'est pas exclu non plus qu'une rupture se produise au niveau des plus hautes lignes d'ouvrages (cf. rupture des claies en 1965), ces écrans étant particulièrement chargés sous la rupture de pente, et parfois totalement ensevelis (cf. fig. 12 et 13).

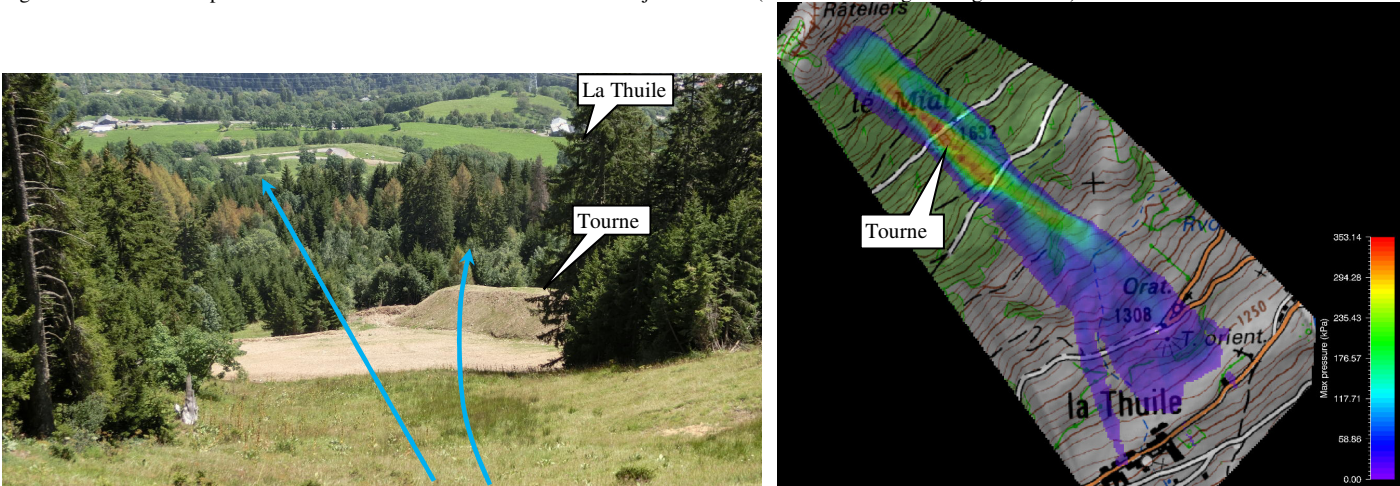
Fig.14 : trajectoires de l'avalanche du Mial au contact de la tourne.

Fig. 15 : carte des pressions d'impact obtenue avec RAMMS pour l'avalanche centennale.

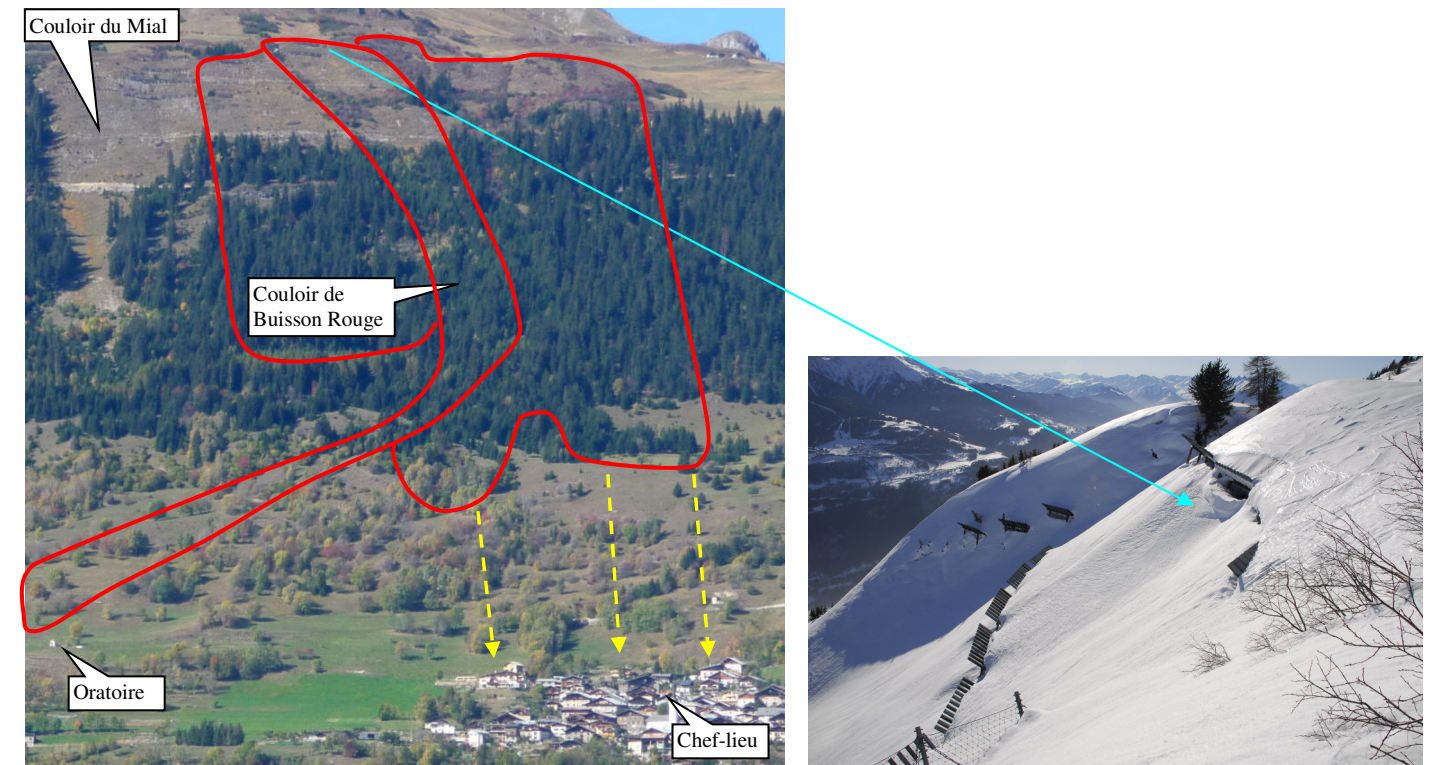
Fig.16 et 17 : le couloir de Buisson Rouge en 2010 et les râteliers sommitaux enfouis sous la neige en janvier 2012.

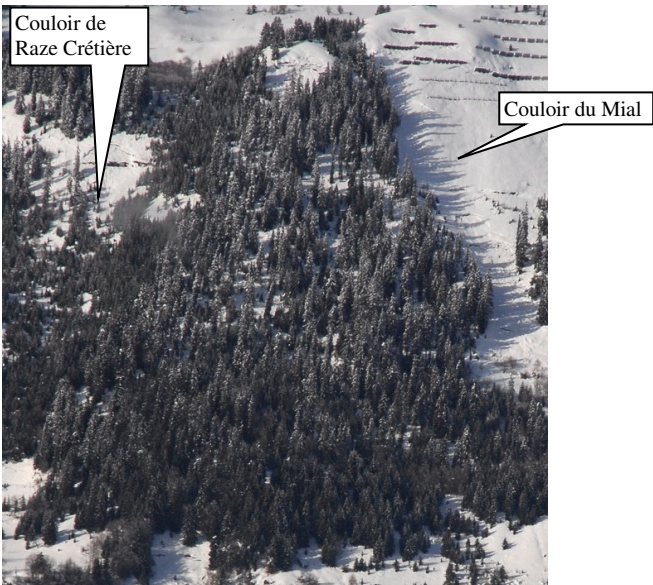
Fig. 20 : vue du versant en 2012 (RTM)

L'activité avalancheuse de ce versant (hors débordement depuis les couloirs de Raze Crétière ou du Mial) se limite à une coulée depuis un court panneau herbeux en sommet de versant (bien visible sur la fig. 20). Cette coulée souvent humide se cale contre les arbres et ne dépasse pas la piste forestière, vers 1780 m.

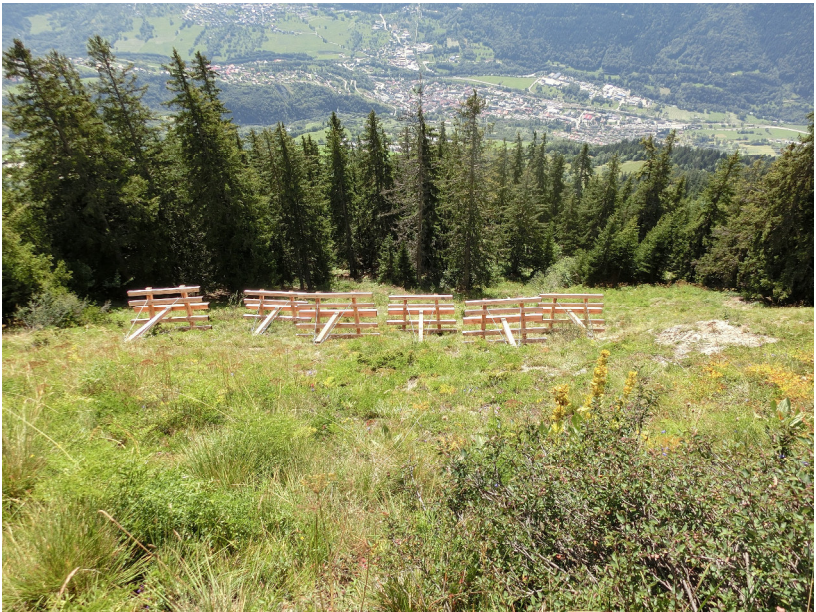
Fig. 20b : claies en bois installées en 2014.

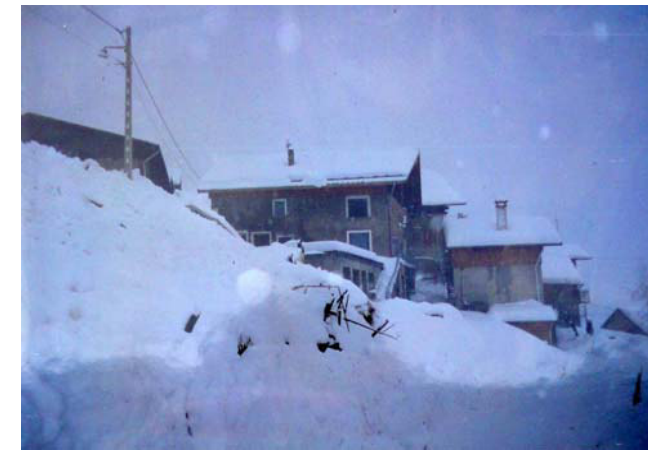
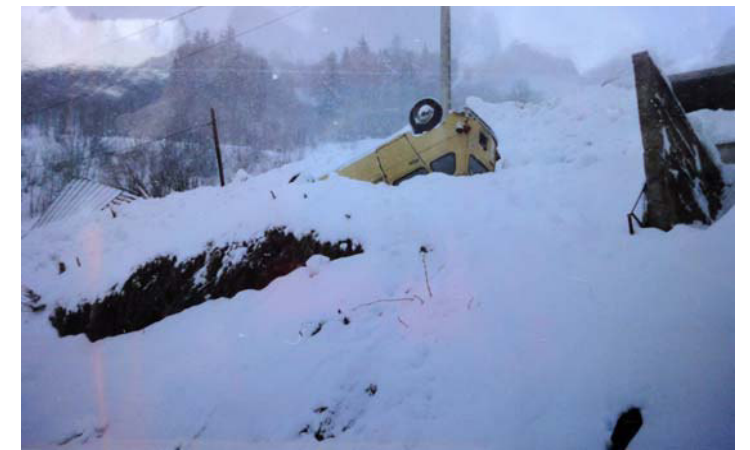
Fig. 21 et 22 : les dépôts de la coulée de 1995 entre les maisons de La Thuile, avec la 4L renversée de M Chenal (photos Chenal).

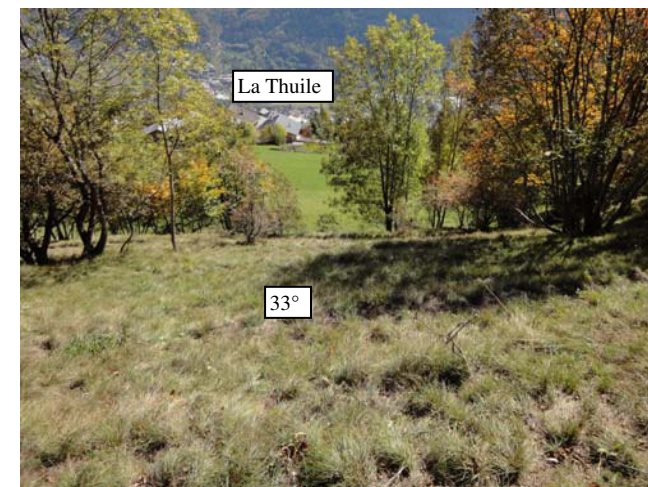
Fig. 23 : la zone de départ probable de 1995 en amont de La Thuile.

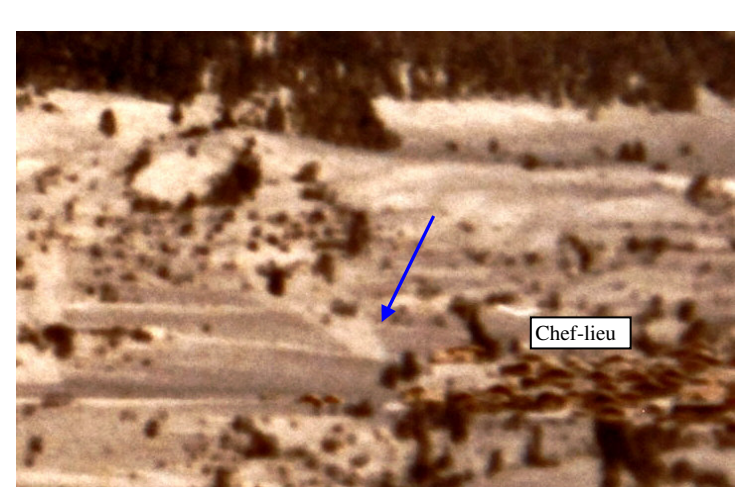
Fig. 24 : au centre, les traces de la coulée de 1981.

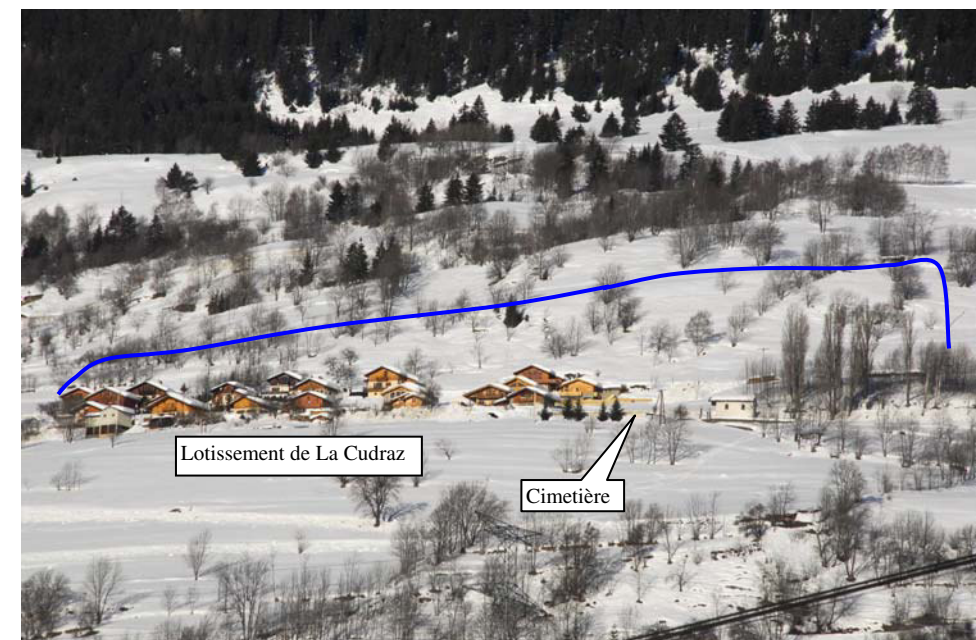
Fig. 25 : le talus d'où seraient parties les coulées du lotissement et du cimetière.

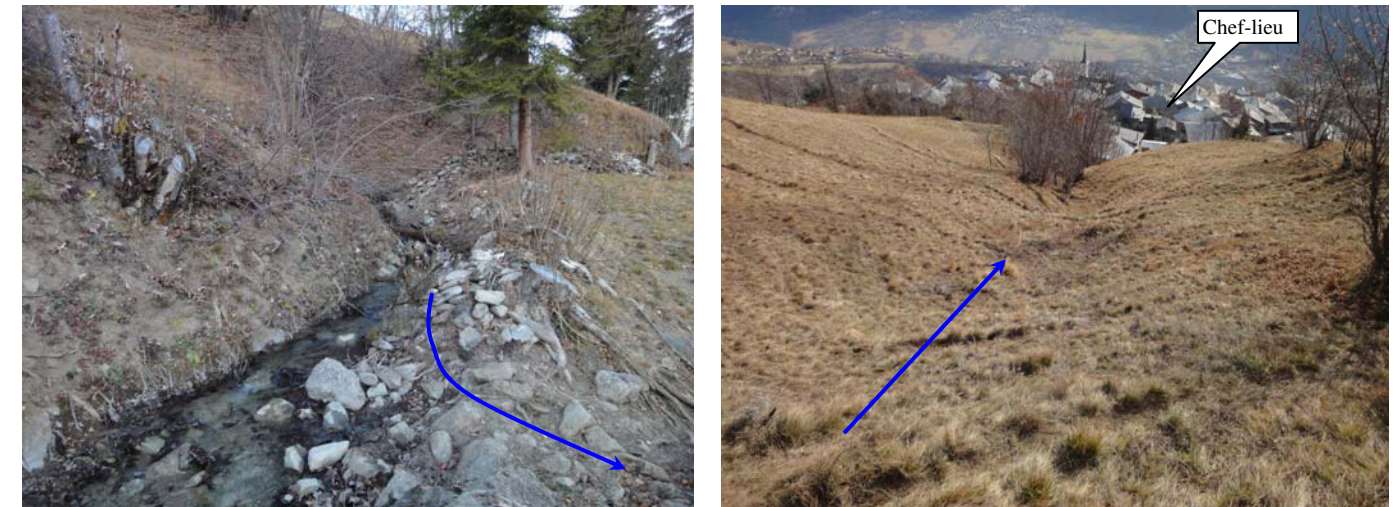
Fig. 26 et 27 : le bief d'arrosage au lit peu marqué et la petite combe pouvant guider le débordement jusqu'au cœur du village.

Le point de débordement du début du XX<sup>ème</sup> siècle reste d'actualité (cf. fig. 26) et la combe qui le prolonge gravitairement jusqu'au village peut à nouveau fonctionner, avec entraînement de neige ou de boue par effet de ruissellement (cf. fig. 27), même si la RD 218 et ses murets joueraient les troubles faits.

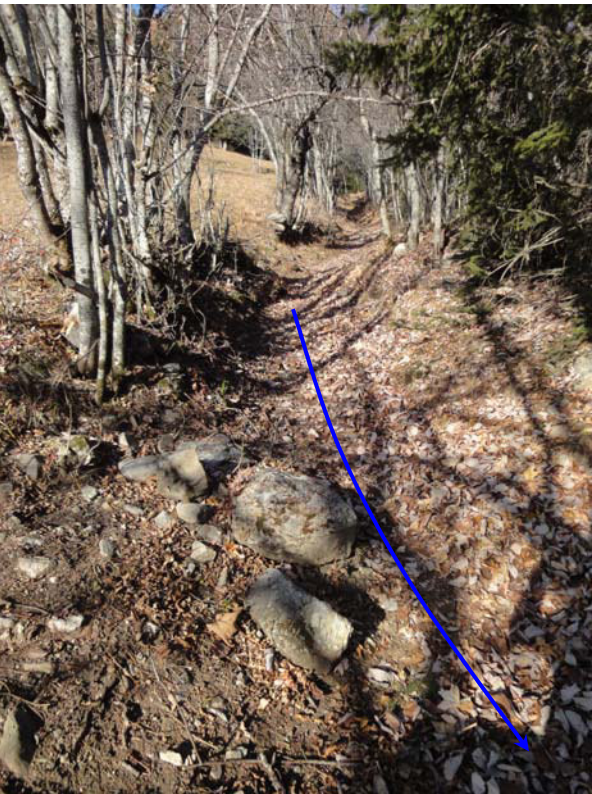
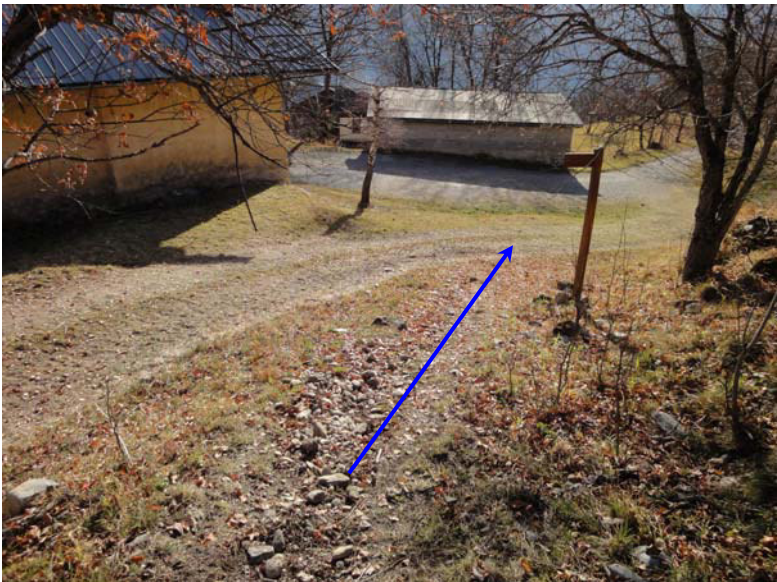
Fig. 28 et 29 : le chemin creux pouvant canaliser un ruissellement d'orage vers la chapelle de Bonvillard.

En cas de pluies intenses (orage) ou de fonte accélérée du manteau neigeux, on ne peut exclure la mise en place d'un ruissellement concentré sur un chemin creux drainant les pentes boisées sous la RD 218 et descendant sur Bonvillard. Ce ruissellement chargé de quelques pierres passerait alors en bordure sud de la chapelle et des anciens chalets de l'ANOVEM, avant de basculer par un talus boisé sur la route de la Côte d'Aime (I<sub>1-4</sub>).

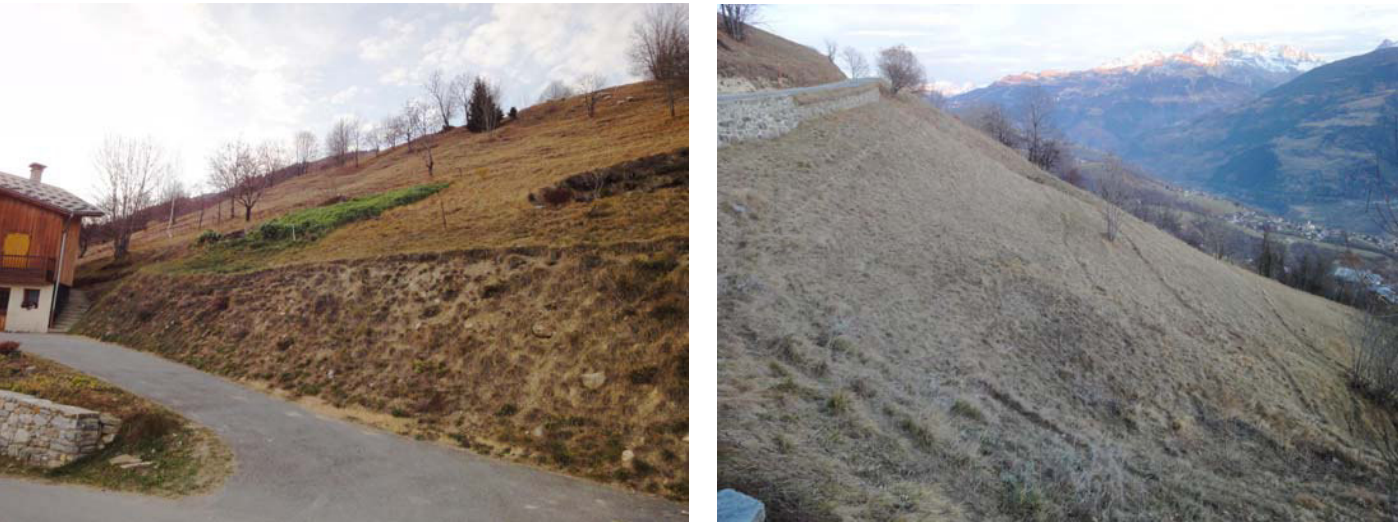
Fig. 30 et 31 : les talus sujets à fluage en amont du lotissement (à gauche) et du vieux village (à droite).

En amont du Chef-lieu et du lotissement de La Cudraz, des talus présentent une pente suffisante pour que la couverture morainique (et éventuellement la couche altérée des schistes gréseux sous-jacents) puisse fluier lors de périodes humides (pluies prolongées, fonte des neiges). Il s'agit de glissements lents et superficiels, d'activité faible à modérée. (G<sub>2-4</sub>).

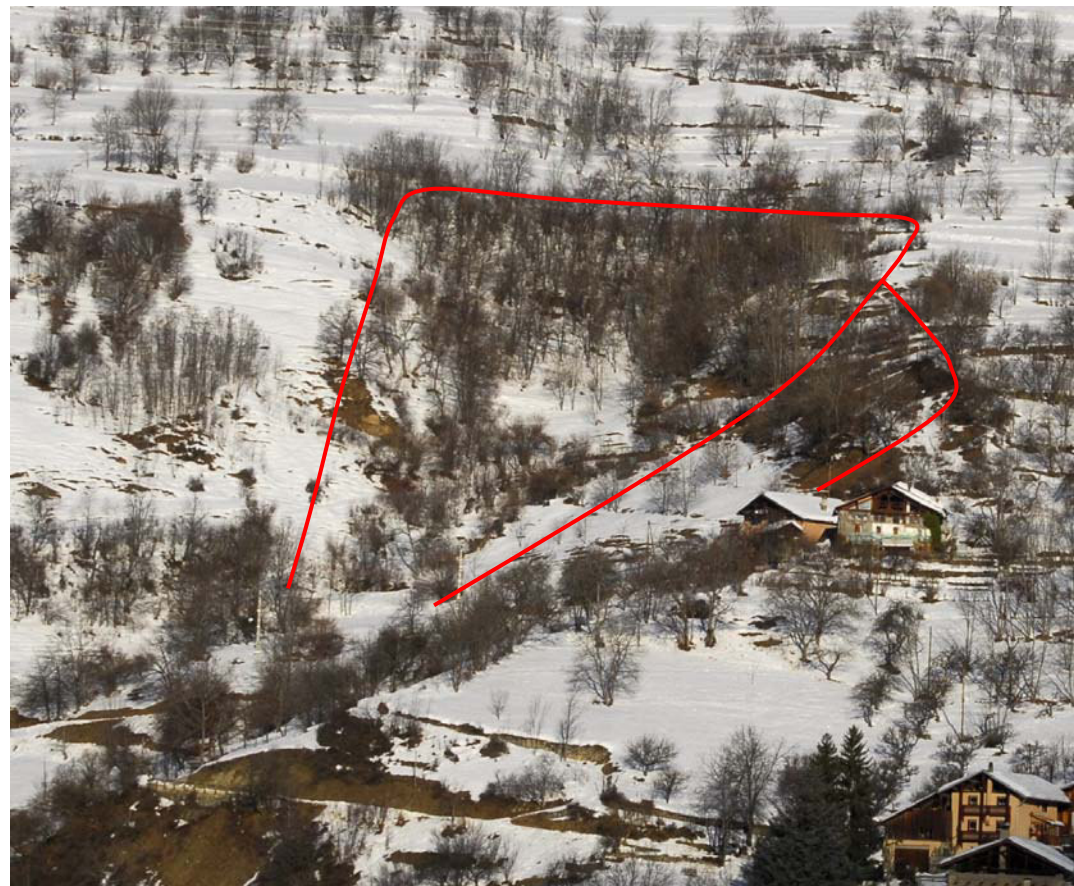
Fig. 32 : la pente morainique sujette à fluage, en amont des chalets des Chavonnes (à droite) et la combe gypseuse sujette à affaissement ou effondrement (à gauche).

A l'est, les chalets de la Roche et des Chavonnes sont bâtis sur un épaulement stable (schistes du Houiller et plaquage morainique), tandis qu'à l'ouest on entre au contact des gypses, très sensibles au phénomène de dissolution par ruissellement et écoulements karstiques, d'où la présence d'une combe marquée où un affaissement / effondrement n'est pas à exclure (E<sub>3-1</sub>). Dans la combe suivante, en direction de Champ Bernard, on retrouve d'ailleurs la trace d'anciens effondrements dans les gypses (fontis), et même une entrée de boyau karstique alimenté jusqu'en 1976 par les eaux usées de Granier qui étaient rejetées gravitairement dans ce talweg (Ducognon V. – 1994).
