**Aime-la-Plagne**

# Plan de Prévention des Risques naturels prévisibles

## 1. Note de présentation

### Partie 2 : **Présentation détaillée des aléas**

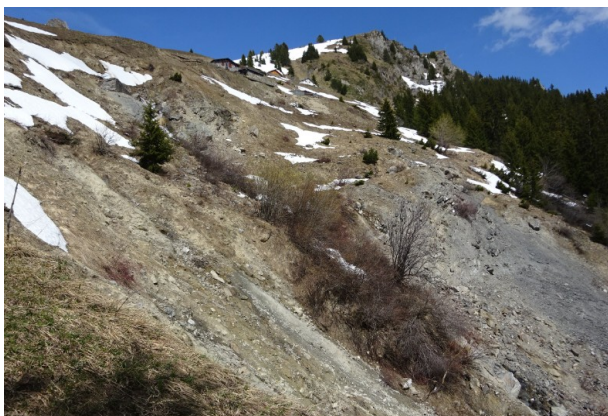
Figure 7: Vue d'ensemble du glissement du Chapelet

Ce décrochement correspond à un très gros glissement de terrain de plus de 50 ha qui s'étage de 2300 à 1200 m d'altitude. La raison de ce glissement est probablement lié à la présence de gypse en profondeur.

Sa zone d'activité remonte petit à petit chaque année et menace le hameau du Chapelet qui est constitué de 9 chalets d'alpage, rénovés en résidence secondaire. La piste d'accès au hameau a été emportée, elle a dû être déplacée.

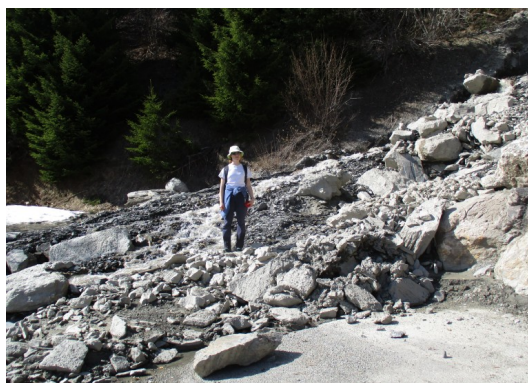
Figure 8: Lave torrentielle dans le couloir des Combattants

Le glissement de terrain d'où émergent des sources vers 1800 m d'altitude, provoque des laves torrentielles dans le couloir des Combattants, qui dépose des matériaux sur la route de Chapieux, avant de rejoindre le ruisseau de Tessens.

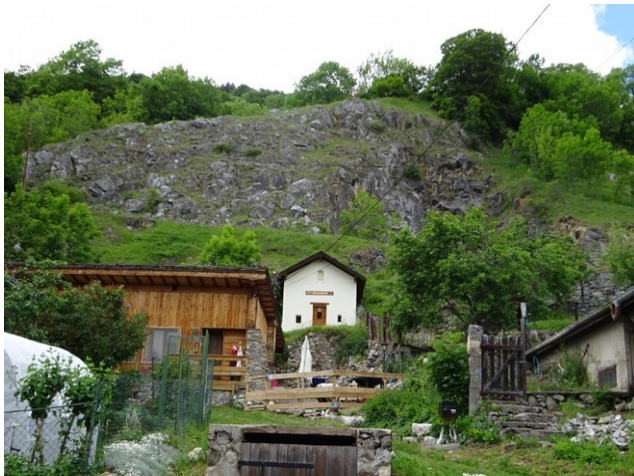
Figure 11: Rocher de Montgirod au-dessus de l'Oratoire

Le hameau de Montgirod est situé sur un replat à environ 1050 m d'altitude. Il est dominé par plusieurs falaises ou talus rocheux. Le rocher de l'oratoire de St-Philibert est un affleurement de schistes calcaire appelé Calcaire du Siaix. Sur la partie ouest, il s'agit d'une ancienne carrière qui présente d'importantes fracturations.

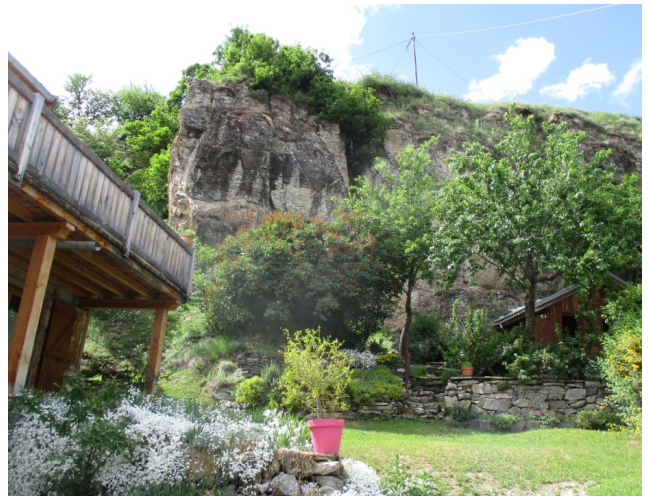
Figure 12: Talus rocheux route de l'oratoire de St-Roch.

Le talus rocheux qui domine les maisons de la route de l'Oratoire Saint-Roch, présente également quelques instabilités de l'ordre de la centaine de litres. La probabilité de départ de ces blocs est jugée faible à très faible. Il y a peu de risque d'avoir des dommages sur la chaussée et le bâti.

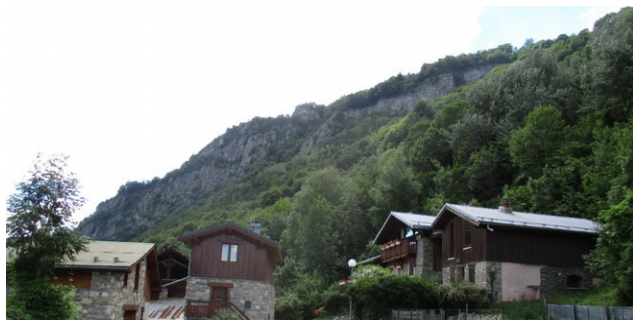
Figure 13: Falaise dominant le hameau

Le hameau du Villaret est situé sur un replat à environ 780 m d'altitude. Il est dominé par plusieurs falaises situées sous la Chapelle Ste-Agathe. Cette falaise est une formation basale du flysch de Tarentaise, un affleurement de conglomérat. Elle domine le hameau de plusieurs centaines de mètres. Néanmoins le hameau est situé sur un bombement du terrain permettant aux blocs d'être déviés de part et d'autre. Le versant entre la falaise et le hameau est très boisé.

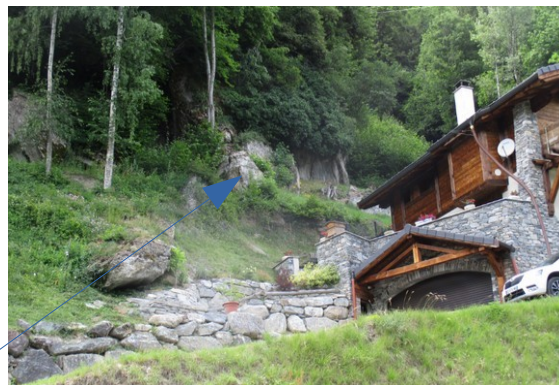
Figure 14: Affleurement rocheux à l'amont de deux maisons

Un autre affleurement de conglomérat est également visible en amont de deux maisons à la sortie du hameau en direction de Montgirod.

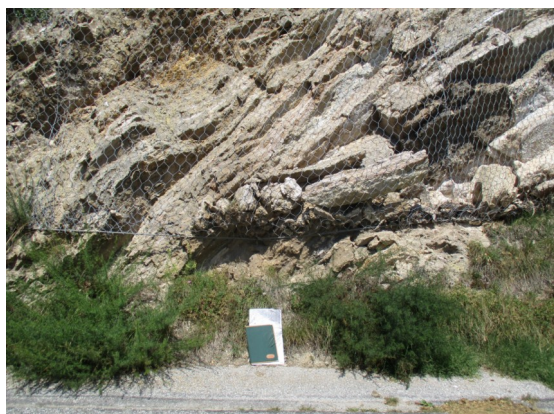
Figure 16: Filet plaqué au-dessus de l'ancienne école

- 1) Moyenne. Le filet permet de limiter la propagation de petites pierres provenant du talus. Néanmoins les blocs un peu plus volumineux pourront traverser celui-ci. Pérennité de l'ouvrage depuis la déviation de la RN90.
- 2) Moyenne compte tenu de la pérennité de celui-ci.
- 3) Bonne. Le filet permet de retenir les matériaux.

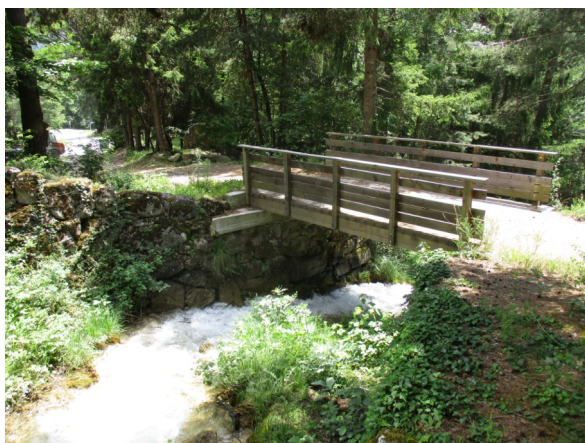
*Figure 19: Passerelle sur la partie supérieure du cône de déjection*

La passerelle diminue également la section du lit. Un risque d'obstruction et de submersion de celle-ci est très probable au cours de la lave. La submersion de l'ouvrage aurait pour conséquence l'écoulement principalement en rive droite d'une partie de la crue, avant de traverser l'ancienne route. La rive gauche est légèrement plus haute à l'amont de la passerelle. Néanmoins, au cours de la lave, le lit du torrent va se combler par le dépôt des matériaux. Des écoulements plus ou moins chargés en matériaux, pourraient ainsi emprunter la route en direction du camping, du village de Villette et de la carrière à travers des parcelles boisées. Compte tenu de la morphologie du terrain, les écoulements ne viendraient pas menacer le village par contre ils s'écouleraient à travers le verger dans une large combe, jusqu'à être contraint par la butte Sainte-Anne. Ils rejoindraient ensuite l'Isère en traversant le RN 90.

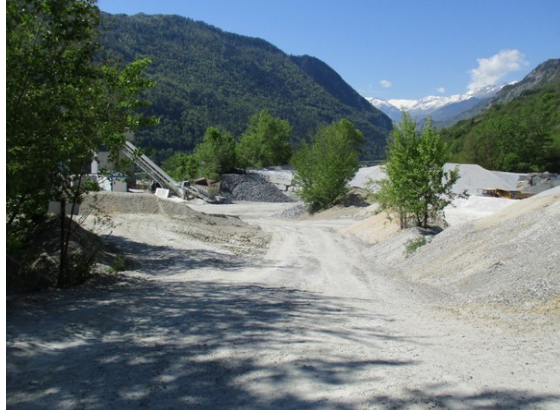
*Figure 20: Axe principale des écoulements en cas d'obstruction de la buse*

**Dans la traversée de la carrière**, le torrent est busé au moyen de deux buses l'une d'un diamètre de 800 et l'autre de 1 000 mm. Ces ouvrages sont insuffisants pour permettre le transit des crues à fort débit et des crues à fort charriage. Des phénomènes d'embâcles peuvent se produire à leur niveau. Ces phénomènes auraient pour conséquence l'écoulement du torrent à travers la carrière.

- Une partie des écoulements serait redirigée vers une fosse en rive droite, du fait du reprofilage du terrain suite à des travaux. Néanmoins compte tenu du passage des camions cet aménagement n'est pas pérenne. De même, la fosse débouche ensuite vers le parking et la zone de chargement de la carrière.

- L'autre partie des écoulements emprunterait la piste visible sur la photo ci-dessus. Ces écoulements pourraient ainsi se recharger en matériaux avant de traverser le parking et la zone de chargement des camions. Au niveau de cette dernière une partie des matériaux viendrait s'y déposer, puisque celle-ci est limitée à l'aval par un muret en béton.

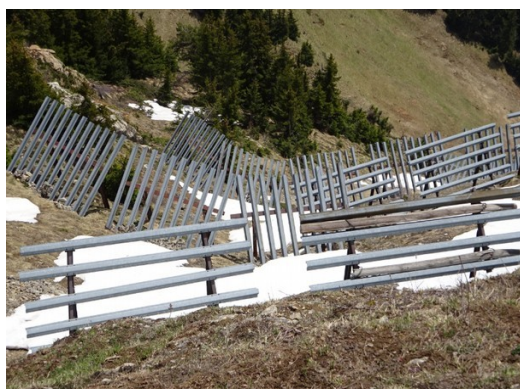
Figure 22: Râteliers et claies dans la zone de départ de l'avalanche de la Combe aux Bœufs

- 5) 14 râteliers métalliques sur ancrage béton hauts d'environ 3 m, réalisé sur 3 niveaux, entre 2020 et 1990 m d'altitude.
- 6) Barrière à neige constituée de supports métalliques qui maintiennent un platelage en bois de mélèze, réalisée à 2100 m d'altitude au début des années 1980.

- 7) 23 lignes de banquettes, réalisées à l'ouest des râteliers, entre 2070 et 1970 m d'altitude.
- 8) Une tourne située à environ 1450 m d'altitude.

Une visite des ouvrages effectuée en 2015 par le RTM informe sur un bon état général du dispositif. Si cet ensemble se montre efficace pour les coulées récurrentes. Il s'avère toutefois insuffisant pour les conditions d'enneigement exceptionnelles.

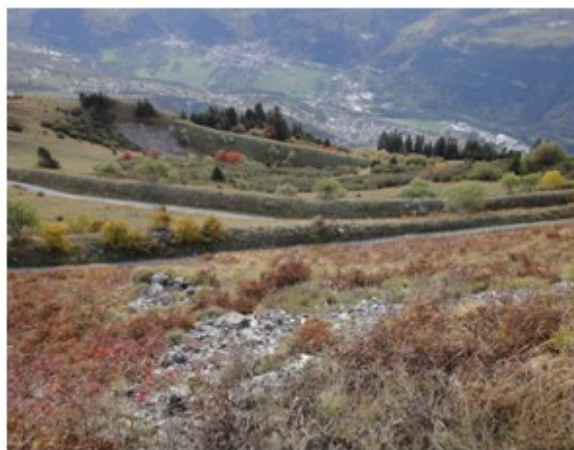
Figure 32: les banquettes larges en zone de départ

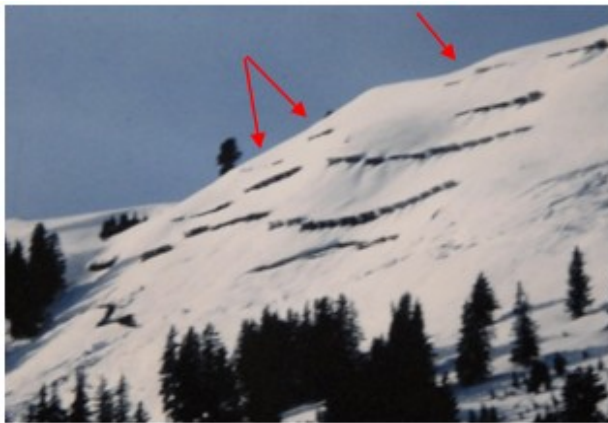
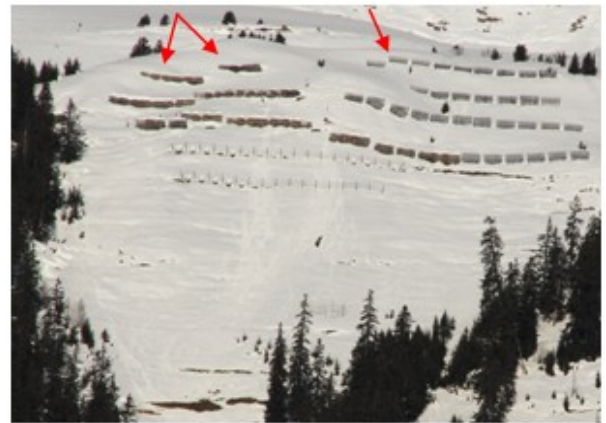
Figure 34: les écrans paravalanches du Mial à la fin des années 70 et en janvier 2012 (noter la surcharge des lignes amont).

2, 3 et 4) Moyenne pour les écrans paravalanches. Les ouvrages sont en bon état (cf. rapport RTM de 2005 ; claies rénovées en 2010). Ils sont correctement répartis et espacés sur la zone de départ mais des décrochements importants peuvent encore avoir lieu en bordure ou sous les filets. Il n'est pas exclu non plus qu'une rupture se produise au niveau des plus hautes lignes d'ouvrages (cf. rupture des claies en 1965), ces écrans étant particulièrement chargés sous la rupture de pente, et parfois totalement ensevelis (cf. fig. 34).

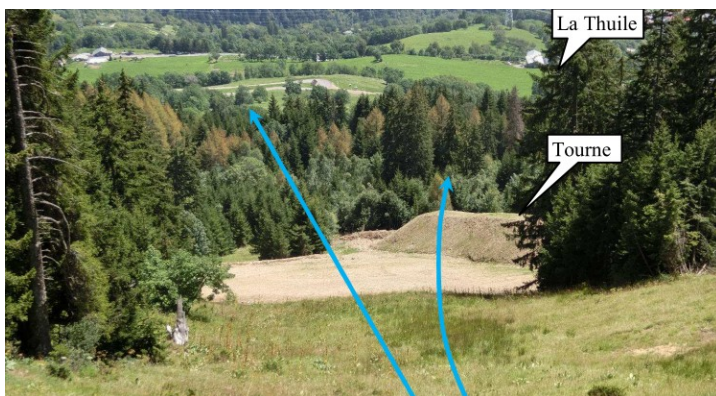
Figure 35: trajectoires de l'avalanche du Mial au contact de la tourne

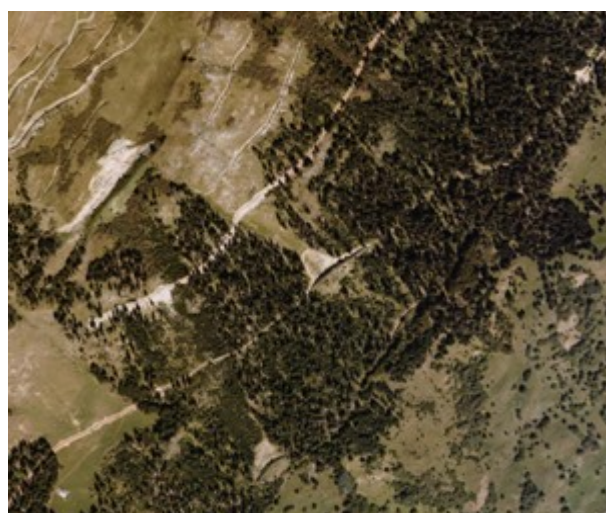
Figure 43: idem en 2006 (IGN)

Le boisement existe depuis au moins un siècle (déjà assez dense et mûre sur la photo aérienne de 1948 – cf. fig. 40). Sa partie inférieure a souffert lors du débordement de l'avalanche de 1981 depuis Raze-Crétière (cf. fig. 41) mais une régénération s'est opérée depuis et les trouées se sont refermées (cf. fig. 43 et 42). Composé essentiellement d'épicéas, ce boisement présente un couvert hivernal important (voisin de 80 %).

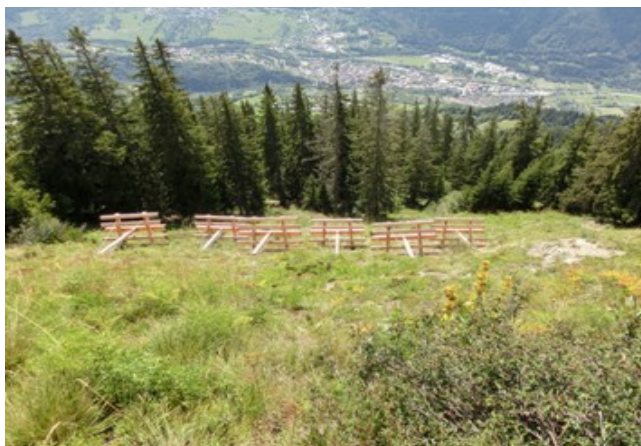
*Figure 44: claies en bois installées en 2014.*

Une ligne de claies en bois de classe C36 sur un linéaire de 25 m, à 1870 m d'altitude, sur le panneau herbeux sommital où se produisent des coulées de fond. Réalisation sous MO communale en 2014 (cf. fig.44).

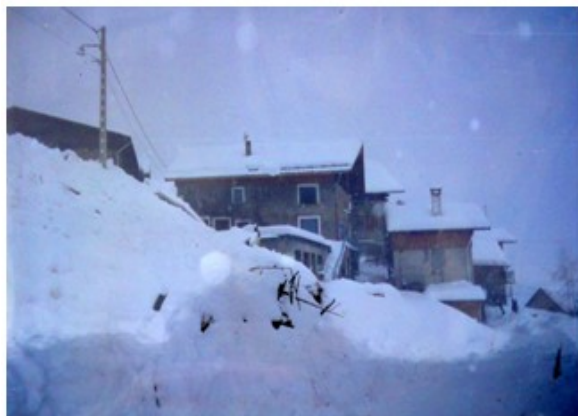
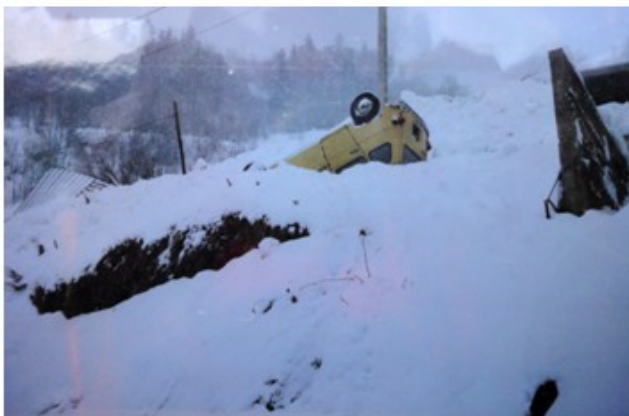
*Figure 46: les dépôts de la coulée de 1995 entre les maisons de La Thuile, avec la 4L renversée de M Chenal (photos Chenal).*

**11 janvier 1995** : à 6h45 du matin, une coulée coupe la RD 218 au niveau des garages semi-enterrés de La Thuile. Martial CHENAL, qui descendait à la fruitière communale avec sa 4L, a vu de la neige poudreuse couler très vite au raz du sol en arrivant à hauteur des garages. Il a ensuite senti sa voiture se faire prendre et être renversée. Après une brève absence, il a pu sortir par le coffre arrière, son véhicule n'étant pas enseveli. En revanche, les garages et la RD 218 étaient recouverts par un dépôt important (cf. fig.46). La coulée est venue mourir contre la rangée de feuillus en aval des potagers, environ 50 m sous les routes. Elle n'a pas fait de dégât sur le bâti.

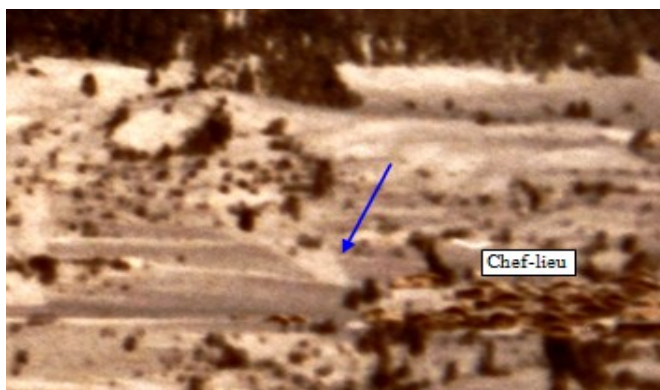
Figure 48: au centre, les traces de la coulée de 1981.

**20 janvier 1981** : en marge des grosses avalanches de Raze Crétière et du Mial, une coulée de neige fraîche se produit sur un talus herbeux en amont du Chef-lieu, vers 1400 m. Elle s'arrête à proximité du parking situé à la sortie du village, en bordure ouest, vers 1280 m (cf. fig. 48). Cette coulée fait suite à un cumul de neige fraîche et froide d'environ 250 cm à Granier en 9 jours.

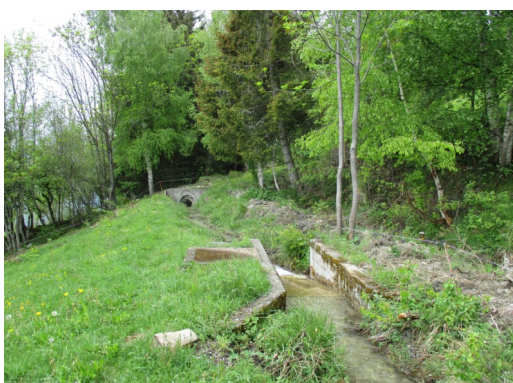
Figure 51: Bief à l'amont du village du Granier

Son lit n'est pas toujours bien entretenu. Il peut s'obstruer laissant ainsi une partie des eaux divaguer dans le versant ou s'infiltrer dans le sol. Ces infiltrations sont en partie à l'origine des mouvements du sol qui affectent les terrains à l'amont de la D218 juste avant la station de ski. Ces terrains sont fortement mamelonnés. De nombreux indices témoignent d'une activité lente mais continue. D'autres facteurs peuvent expliquer ces mouvements comme la présence de sources à l'amont du bief.

Il y a plusieurs années l'alimentation en eau des villages se faisait grâce à une prise d'eau dans le torrent du Cormet-d'Arèche. Cette eau conduite par un bief permet encore aujourd'hui d'irriguer les jardins. Ce bief passe à quelques centaines de mètres au-dessus du Granier.

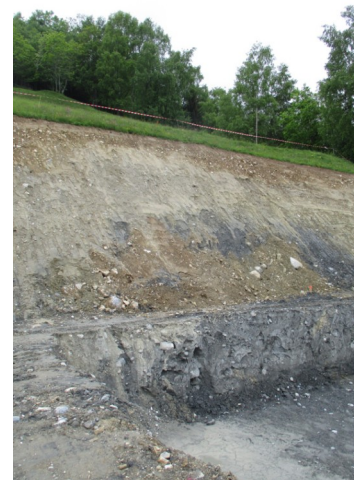
Figure 50: Épaisseur importante des moraines sur les terrains à l'est du Granier

Les hameaux du Granier et de La Thuile situés sur des zones de replat à respectivement 1 250 et 1 200 m. Le substratum est formé par des schistes qui n'affleurent pas sur cette zone. Ces derniers sont recouverts par des moraines qui peuvent atteindre plusieurs mètres d'épaisseur au-dessus de 1000 m.

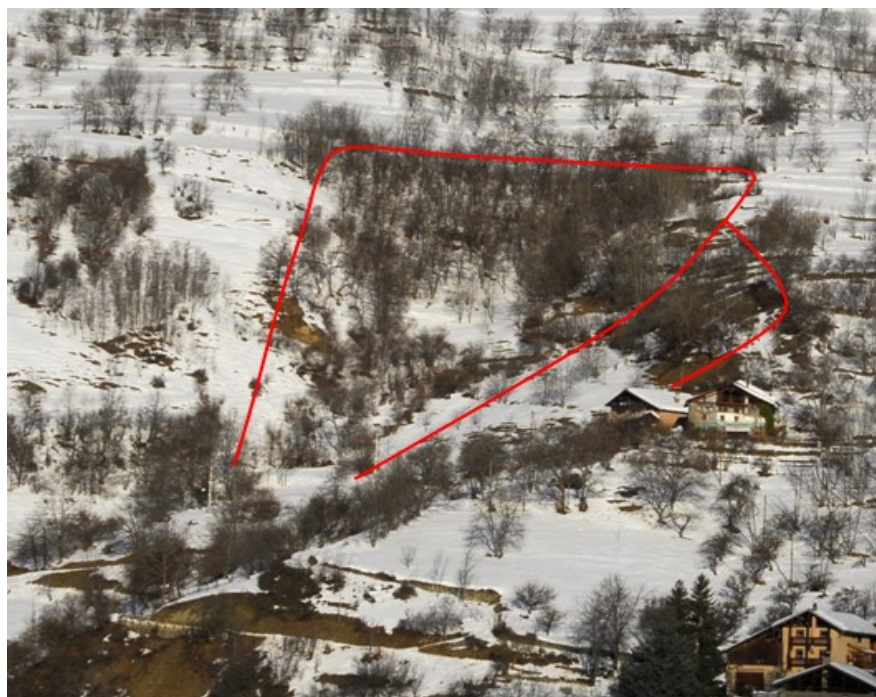
*Figure 52: la combe gypseuse sujette à affaissement ou effondrement.*

Les chalets de la Roche et des Chavonnes sont bâtis sur un épaulement stable (schistes du Houiller et plaquage morainique), tandis qu'à l'ouest on entre au contact des gypses, très sensibles au phénomène de dissolution par ruissellement et écoulements karstiques. Il en résulte la présence d'une combe marquée où un affaissement / effondrement n'est pas à exclure.

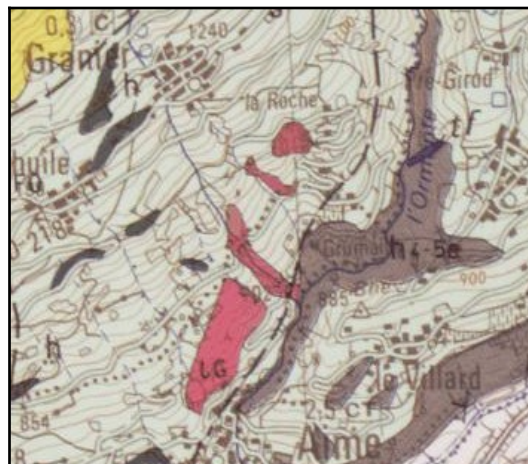
Figure 53: Extrait de la carte géologique – feuille de Bourg-St-Maurice

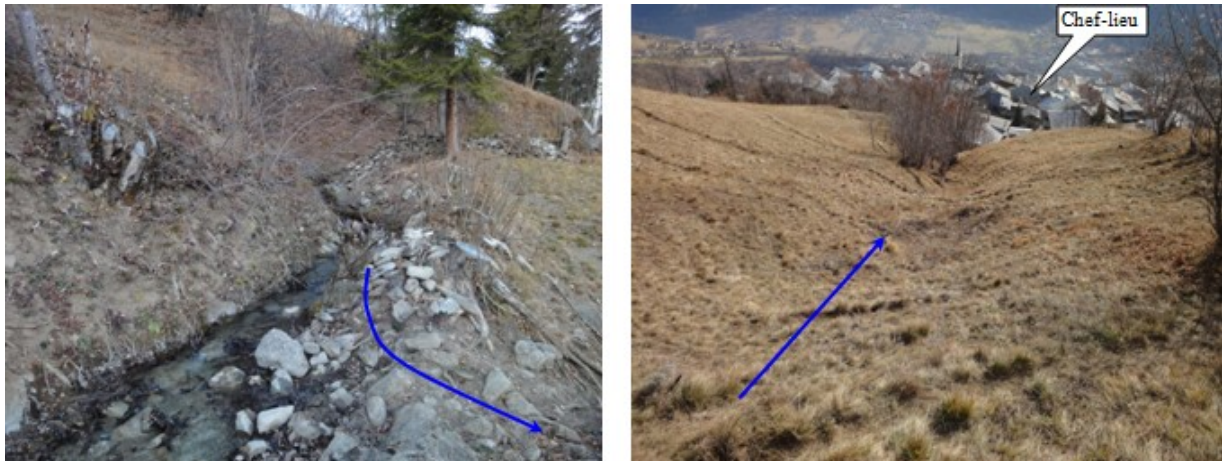
Figure 54: le bief d'arrosage au lit peu marqué et la petite combe pouvant guider le débordement jusqu'au cœur du village.

Le point de débordement du début du XX<sup>e</sup> siècle reste d'actualité (cf. fig. 26) et la combe qui le prolonge gravitairement jusqu'au village peut à nouveau fonctionner, avec entraînement de neige ou de boue par effet de ruissellement (cf. fig. 54), même si la RD 218 et ses murets joueraient les troubles faits.

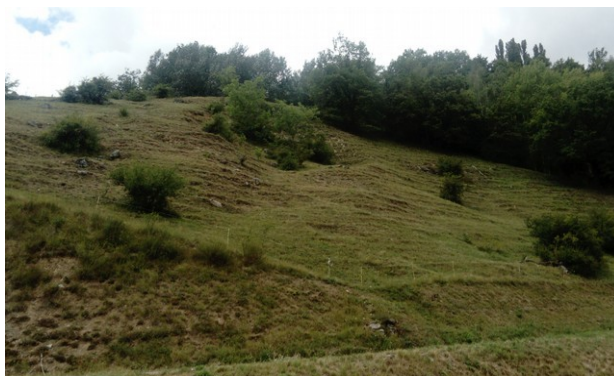
*Figure 55: Dépressions liées à la dissolution du gypse, route de Grumailly*

Les hameaux du Noyeray d'en-Haut et Noyeray-d'en-Bas sont bâtis sur un épaulement stable (schistes du Houiller et plaquage morainique), tandis qu'à l'est on entre au contact des gypses jusqu'à la Ruaz. Ils sont très sensibles au phénomène de dissolution par ruissellement et écoulements karstiques, d'où la présence de combes marquées, de dépressions (comme ci-dessous route de Grumailly) où un affaissement / effondrement de grande ampleur n'est pas à exclure.

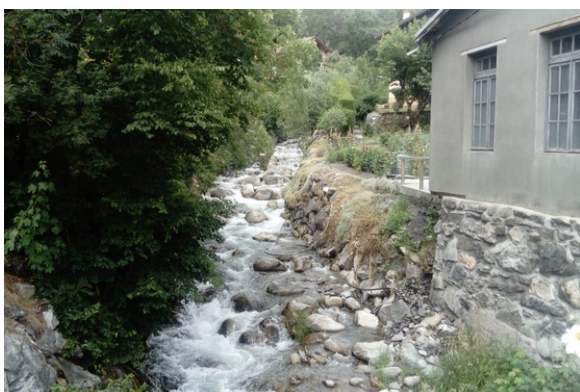
Figure 56: Vue du torrent en mont depuis le pont de la RD86

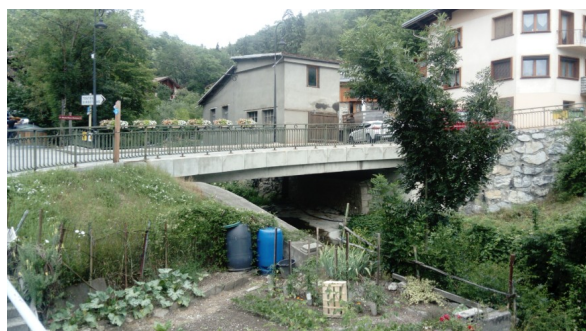
Figure 57: Pont de la RD 86

Le torrent est ensuite franchi par le pont de la RD86. Celui-ci présente une section insuffisante. Des risques de débordement sont possibles, principalement en rive droite. A l'aval, la rive droite plus basse est occupée par des jardins et une maison avant le pont de la rue du Château Dumaney. Celui-ci présente une section nettement supérieure au pont précédent. Néanmoins il pourrait subir un phénomène d'obstruction, lié au transport de flottants ou de végétation présents dans son lit.

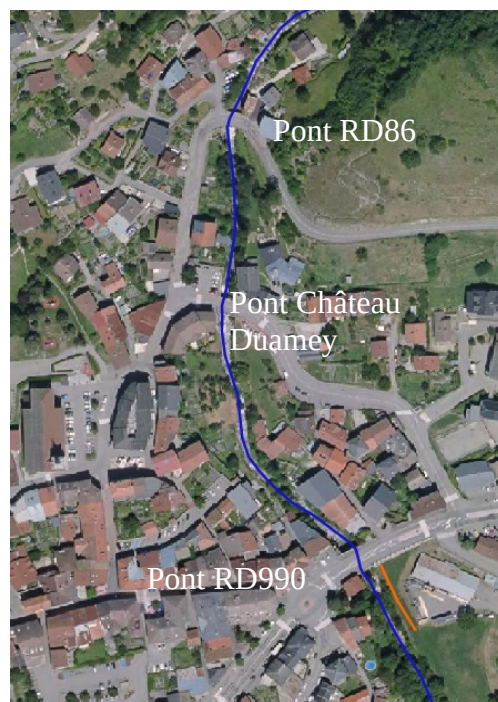
Figure 58: Localisation des ponts

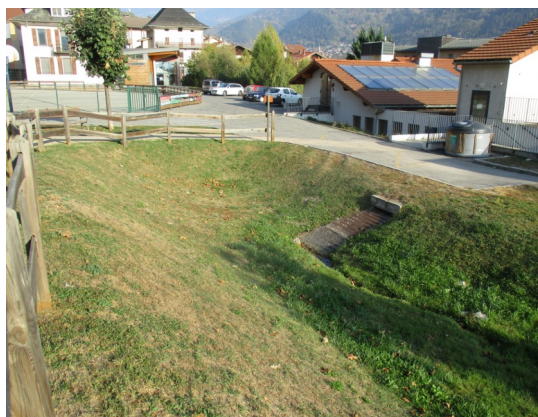
Figure 60: Bassin de décantation de la rue du Prince

Le ruisseau de Les Jointes est un ruisseau non pérenne qui prend naissance sous le hameau de La Thuile. Il draine un petit bassin versant. Il s'écoule sur un axe nord-sud, jusqu'à l'école primaire « Le Pavil ». Il débouche ensuite dans un bassin de décantation, avant de rejoindre le réseau pluvial de la commune.

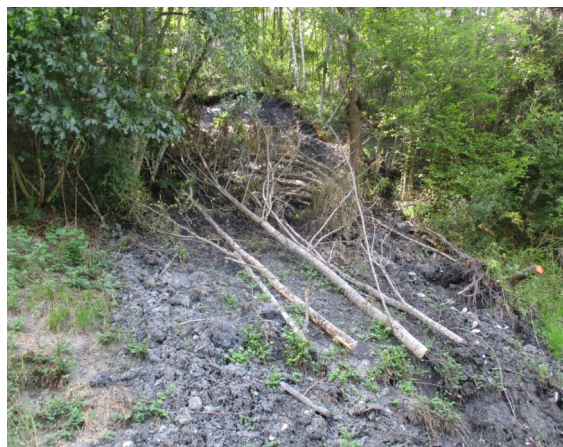
*Figure 61: Glissement de talus récent sur la route de Plangerland (photo du 7 juillet 2018)*

Lors de notre visite sur le terrain, le 7 juillet 2018, nous avons pu constater un autre glissement de talus sur cette même route.

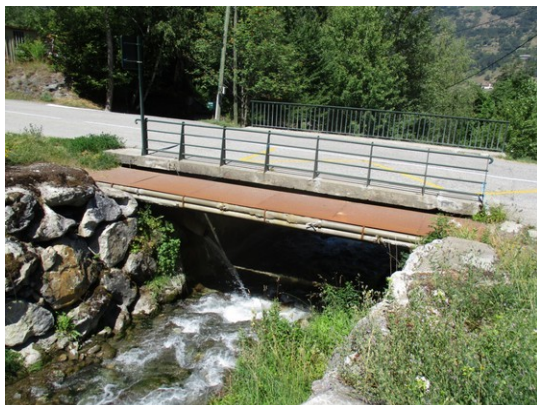
Figure 62: Pont de la RD 88

- le premier au niveau du pont de la RD88 (cf 62).
- le second au niveau du pont qui permet l'accès à l'entreprise Loyet.(cf 63).
- Le dernier au niveau du pont de la route des Esserts (64).

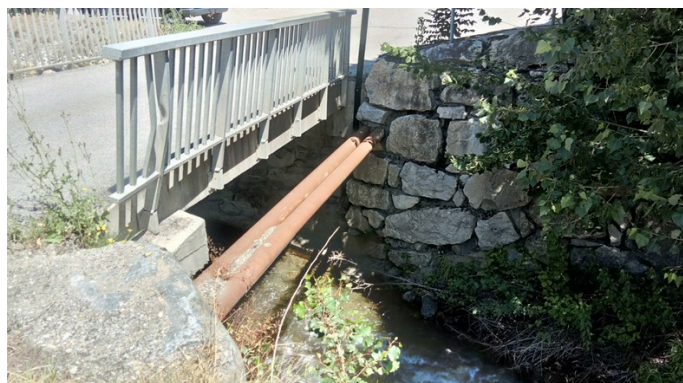
Figure 63: Pont au niveau de l'entreprise Loyet

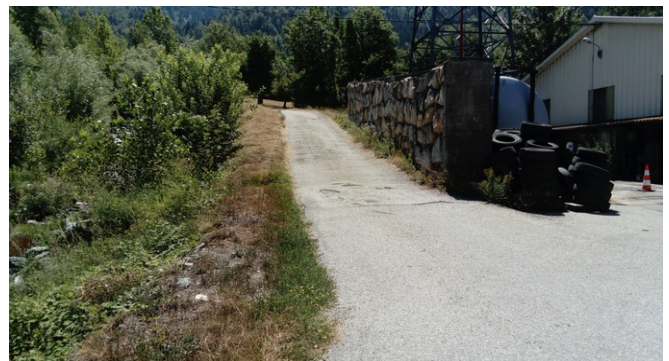
Figure 66: Digue de protection des hangars de l'entreprise Loyet

Les digues, murs, remblais demandent un entretien régulier afin de fournir une efficacité maximale.

Le mur en béton de l'entreprise Loyet ne protège pas les hangars des écoulements provenant de l'amont en cas d'obstruction du pont de la RD88.

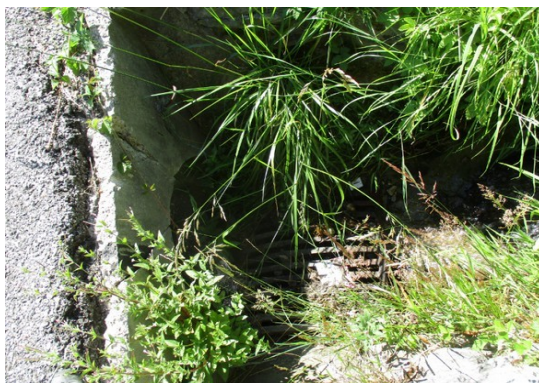
Figure 67: Entrée de la buse sous la route

Le ruisseau de Lieutaz prend naissance quelques centaines de mètres à l'amont du hameau de Montvillers, dans une combe très humide et en glissement. Dans la traversée du hameau de Montvillers, il est busé sous la route et ressort quelques dizaines de mètres à l'aval. La section de la buse est très limitée. A l'amont de celle-ci, son lit très réduit est fortement encombré par la végétation. Un risque d'obstruction de la buse est potentiel par amoncellement de branchage ou autre matériaux.

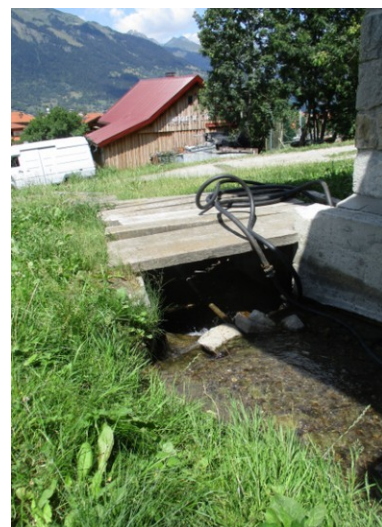
Figure 68: Entrée de la section couverte à côté du Moulin.

Bien que régulé par la dérivation du ruisseau des Frasses, ce bief peut voir son débit augmenter par les apports en ruissellement provenant des versants. L'entrée de la section couverte semble suffisante pour faire transiter ce surplus de débit. Néanmoins, compte tenu du changement de pente à ce niveau des matériaux peuvent venir se déposer à l'entrée de la section couverte provoquant l'obstruction de celle-ci.

Des débordements peuvent alors se produire sur la RD88 et prendre la direction du centre du hameau avant de rejoindre un autre canal couvert qui traverse le hameau d'ouest en est.

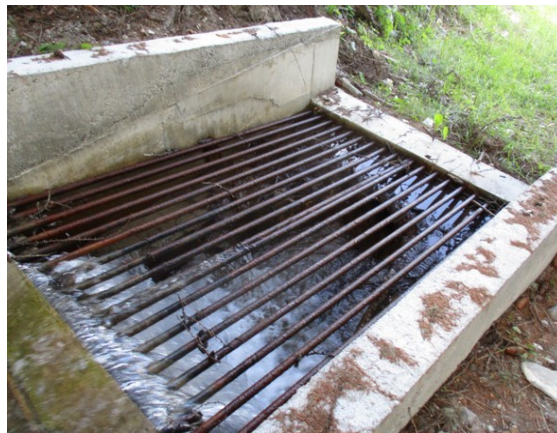
*Figure 69: Grille à l'entrée de la section busée sous la piste de ski*

Ce chenal nécessite un entretien régulier afin d'éviter les débordements dans le versant. Au-dessus du village vacances ce chenal est busé sous le passage de la piste de ski (diamètre 250 ou 300 mm). À l'entrée de cette buse, une grille a été installée afin d'en limiter l'obstruction. Cette grille semble efficace mais nécessite un contrôle et un entretien régulier pour conserver son efficacité.

Bien que régulé par la dérivation du ruisseau des Frasses, ce bief peut voir son débit augmenter par les apports en ruissellement provenant du versant. Le busage pourrait s'avérer insuffisant au passage de la piste, ce qui engendrerait des débordements vers le village vacances et vers la zone de départ du télésiège de Fornelet.

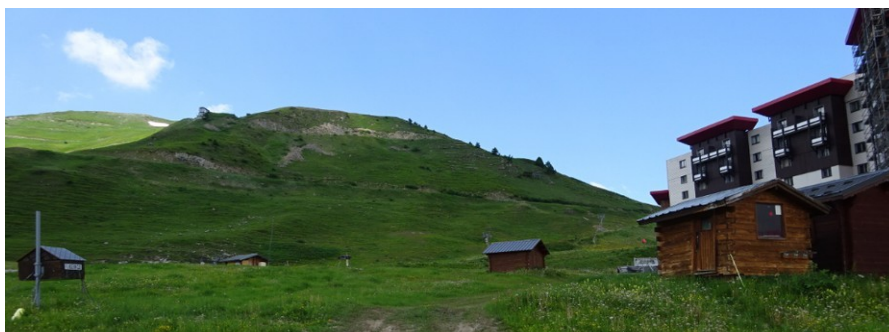
*Figure 70: Zone avalancheuse à proximité du Club Med*

Une pente herbeuse orientée Nord-Est peut générer des coulées avalancheuses sur environ 200 m de largeur. Ces coulées viennent s'arrêter sur la piste de ski qui passe derrière le bâtiment du Club Med. Elles peuvent se déclencher suite à de fortes précipitations. Mais la zone de propagation est limitée par une forte rupture de pente qui aboutie sur un large replat.

En janvier 1998, à la suite d'un tir préventif à l'explosif, le souffle de l'avalanche parti au niveau des râteliers a détruit le chalet du jardin d'enfants installé en aval de la piste. Elle a déposé les débris dans le coin sud-est du bâtiment du Club Med. Le dépôt s'est arrêté au niveau de la piste. Cette avalanche a été déclenchée suite à de grosses perturbations.

Aucune autre avalanche n'ayant été signalée sur ce secteur. Néanmoins il semble que ce talus à l'amont de la piste puisse être affectée par des coulées de neige au printemps. Néanmoins leurs propagations sont limitées. Les coulées s'arrêtant sur la piste de ski.

► Le phénomène de référence retenu est une avalanche de neige poudreuse. La pression d'impact sera très probablement  $> 30$  kPa avant d'atteindre la rupture de pente. La coulée de neige s'arrête sur la piste. Le souffle de l'avalanche parcourt une plus longue distance et vient plâtrer le mur du bâtiment du Club-Med. La période de retour de cette avalanche est fréquente et l'intensité est forte d'où un aléa fort (A3+). Au-delà, sur le replat, l'aléa est moyen (A2+). Il correspond au phénomène de souffle de l'avalanche qui peut atteindre le bâtiment du Club Med, comme en 1998.

L'ampleur de l'avalanche est limitée compte tenu de la rupture de pente bien marquée qui correspond à une zone de replat. Étant donné l'ampleur limitée de cette avalanche et la présence de ce replat, nous ne retiendrons pas d'extension d'occurrence  $> 100$  ans.
